Surveillance de l'érosion de l'isthme de Miquelon - Langlade

Objet du constat		Érosion côte Ouest au PK 16 et alentours	
Rapporteur	DTAM	Date	09/03/21 - 8h30
Température	+1°C	Climat	Éclaircies

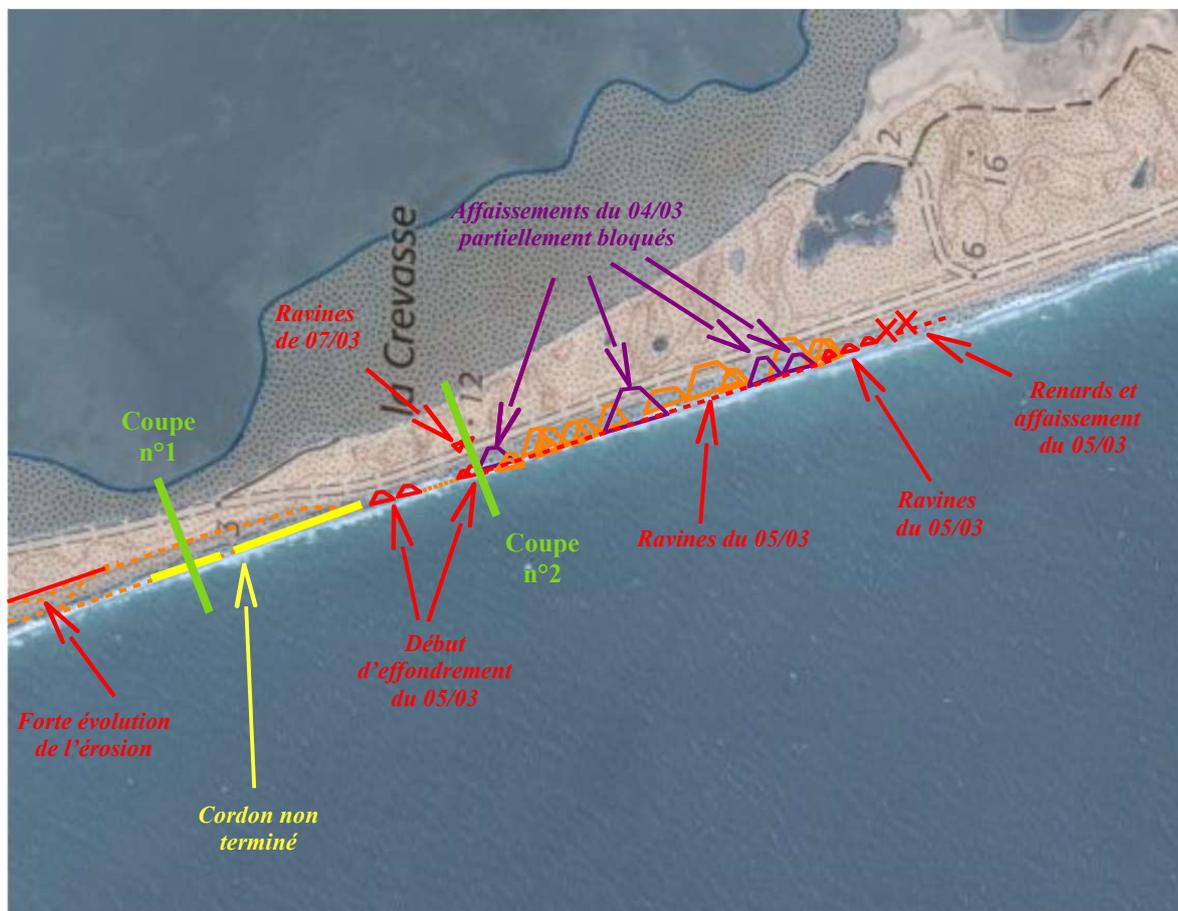
On observe sur 1 km environ :

- L'érosion dunaire au PK15 s'accroît (cordon d'engrènement du PK16 non terminé – 190 m réalisé sur les 280 m prévus). La forme d'anse a disparu.
- Légère évolution de l'effondrement sur le parking en amont.
- L'affaissement de la plateforme centrale consécutive aux apports de matériaux effectués semble se stabiliser (faible coef des marées ; absence de trafic des engins de chantier) ;
- Les ravines sur l'amont, la plateforme centrale et l'aval se poursuivent.
- Les matériaux bennés dans les effondrements (petit engrènements et tout-venant de carrière) ont en grande partie été emportés par la mer ; les blocs mis en talus se sont affaiblis.

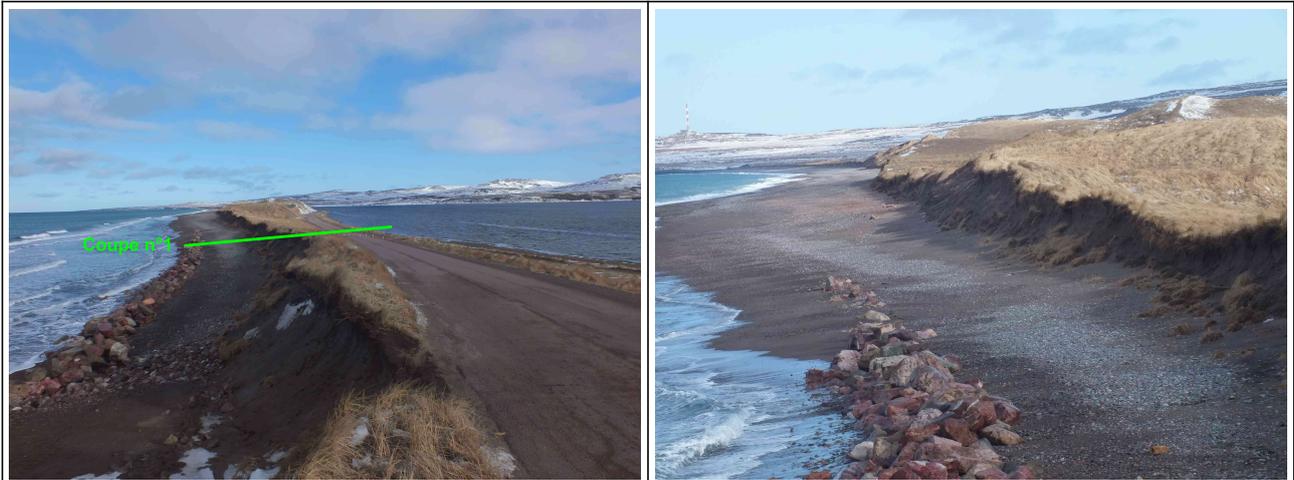
Coupe n°1 :

Erosion PK15

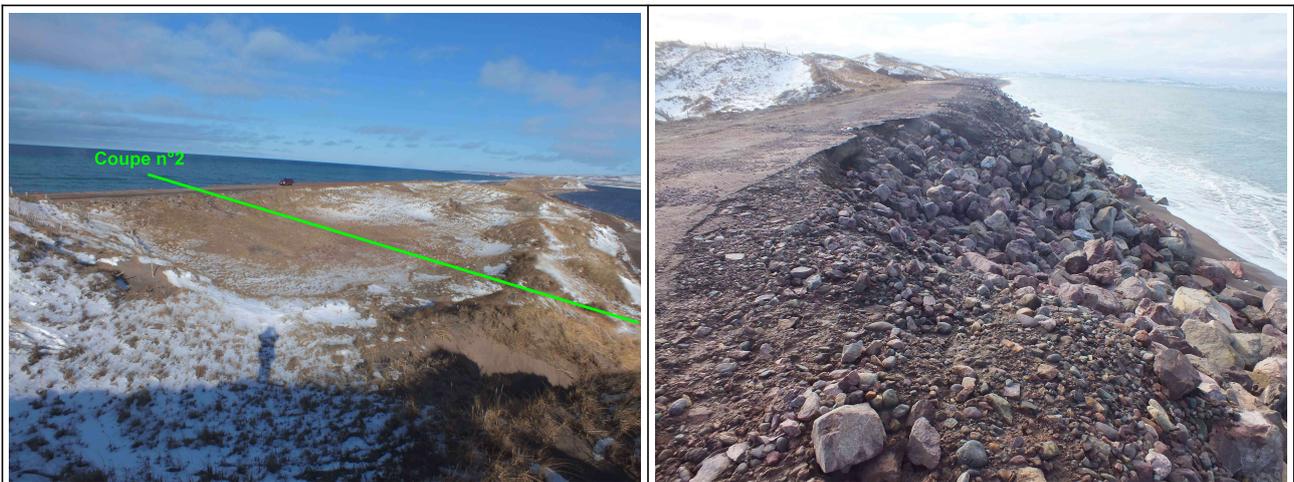
Coupe n°2 :

Zone d'effondrement digue amont

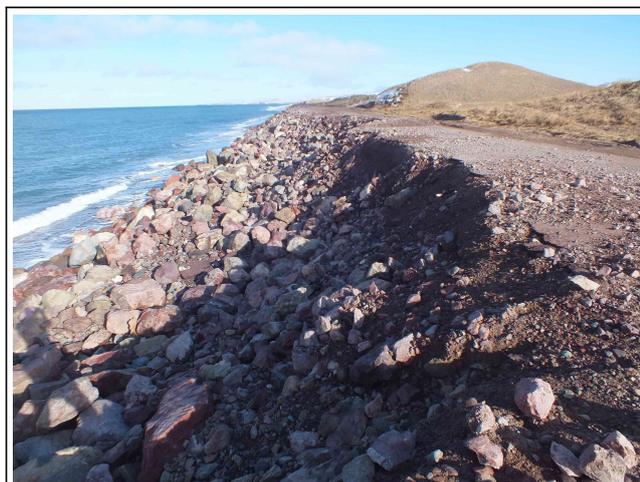
Zone d'effondrement aval

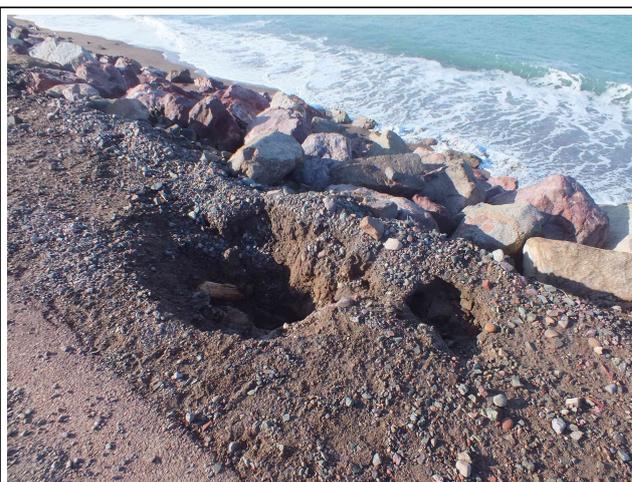
Renards aval
